## A ESCOLA COMO EQUIPAMENTO URBANO INCLUSIVO: LIMITES E POSSIBILIDADES DA ACESSIBILIDADE EM AMBIENTE UNIVERSITÁRIO

### THE SCHOOL AS AN INCLUSIVE URBAN EQUIPMENT: LIMITS AND POSSIBILITIES OF ACCESSIBILITY IN A UNIVERSITY ENVIRONMENT

CAMPOS, THAYNARA<sup>1</sup>; SOARES, CARLA<sup>2</sup>; TIBÚRCIO, ISABELA<sup>3</sup>

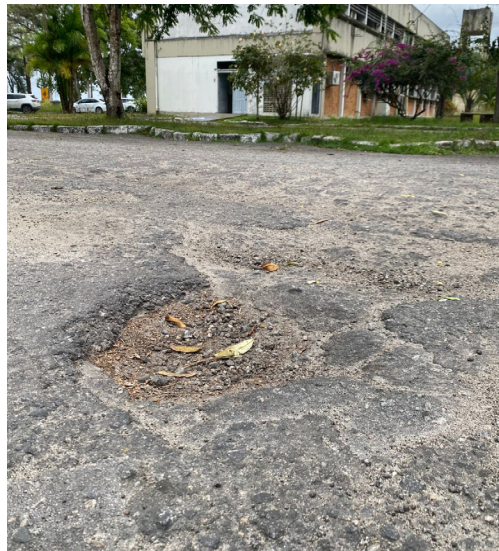
A via possui uma pavimentação irregular, com fissuras, buracos e desníveis que ultrapassam os 1,5 cm permitidos pela NBR 9050, como mostra a Figura 4. Em certos trechos, a inclinação transversal medida excedeu os 3%, ocasionando barreiras físicas para os usuários. A maior parte do piso não oferece características antiderrapantes ou regulares, sendo formada por concreto ou asfalto deteriorados. Esses elementos elevam o risco de quedas e dificultam a locomoção em dias chuvosos.

**Figura 4** - Via de acesso à biblioteca do campus.  
Fonte: Campos, Soares e Tibúrcio (2025).

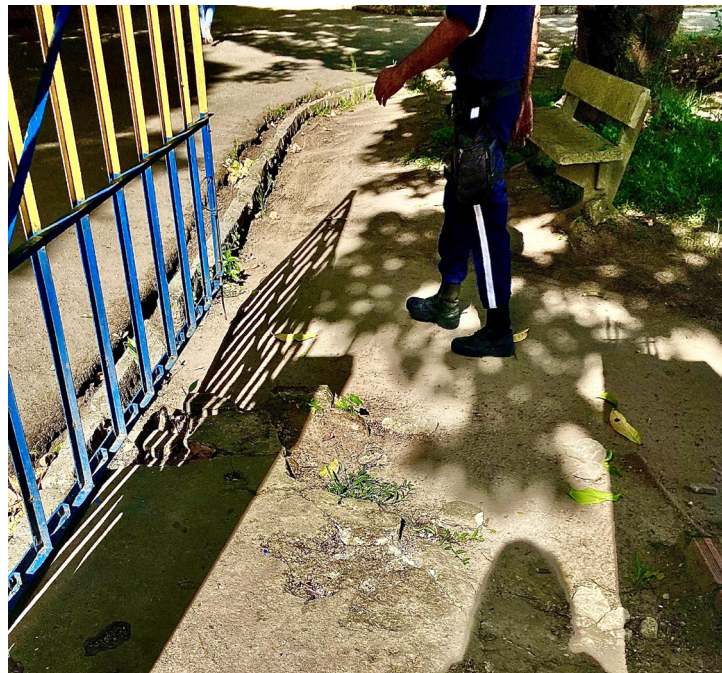
A circulação externa entre os blocos é interrompida e não possui calçadas contínuas. Em vários locais, os pedestres são obrigados a andar sobre a pista de carros, dividindo o espaço com veículos. As calçadas que existem não atendem à largura mínima de 1,20 m e não apresentam um piso plano e regular, como evidencia a Figura 5. Além disso, não existem rebaixamentos apropriados nas calçadas nos cruzamentos, o que impede a travessia de maneira autônoma de pessoas com deficiência.

**Figura 5** - Via de acesso ao campus.  
Fonte: Campos, Soares e Tibúrcio (2025).

As travessias atuais não contam com faixas elevadas nem com rampas para nivelar o calçamento e a estrada. Também não existem pisos táteis que indiquem direções ou sinalizações visuais que ajudem a orientar o movimento dos pedestres.

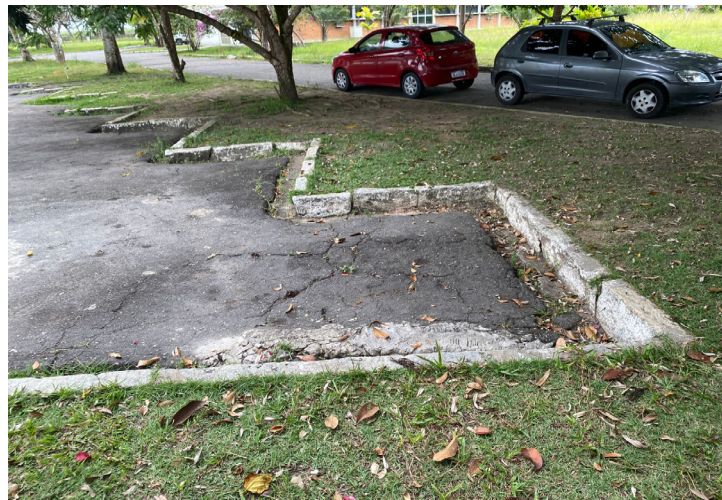
O estacionamento situado perto da biblioteca não oferece vagas reservadas para pessoas com deficiência ou idosos (Figura 6). As marcações horizontais estão apagadas e não existe sinalização na vertical. Não há a indicação de faixa lateral para embarque e desembarque.

**Figura 6** - Vagas de estacionamento.  
 Fonte: Campos, Soares e Tibúrcio (2025).

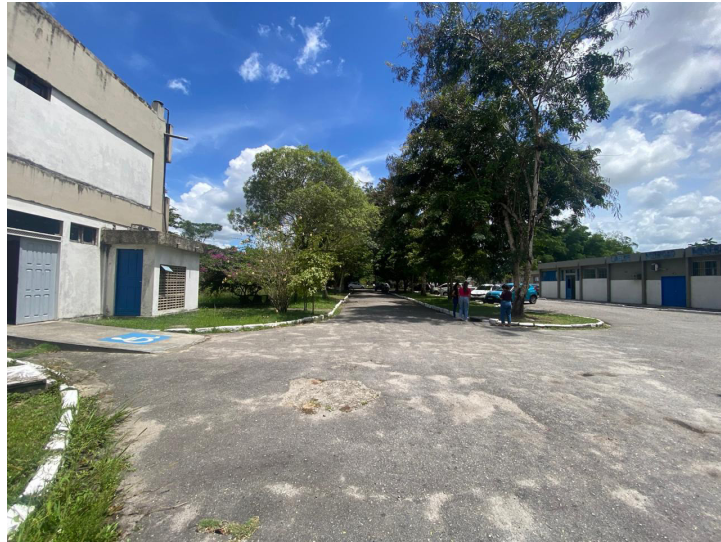
Em relação ao “Dimensionamento Adequado”, o trecho analisado não possui muitas calçadas ao longo de todo o caminho, além de não existir uma faixa contínua livre para a passagem de pedestres como mostra a Figura 7. Além disso, percebe-se uma falha em alguns trechos, onde a faixa livre de circulação não atinge a largura mínima de 1,20m, conforme a NBR 9050. Em diversos locais são encontrados obstáculos como vegetação e degraus isolados, que afetam a fluidez do movimento e reque-

rem desvios, dificultando especialmente a locomoção de cadeirantes, pessoas com mobilidade reduzida ou usuários com carrinhos de bebê.

**Figura 7** - Saída do bloco principal.  
 Fonte: Campos, Soares e Tibúrcio (2025).

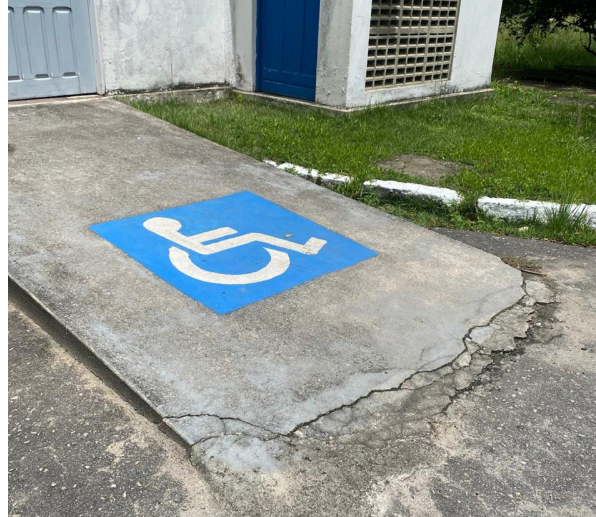
As rampas atuais ao longo do percurso apresentam inclinações superiores a 10%, ultrapassando o limite máximo de 8,33% (1:12) estabelecido pela NBR 9050 (2020) e não contam com patamares de descanso. Nenhuma das rampas analisadas conta com corrimãos duplos, piso tátil de sinalização ou áreas de transição. Em determinados locais, o chão é liso e carece de contraste visual, aumentando o perigo de quedas. Essas condições violam as normas estabelecidas e comprometem a seguran-

ça da locomoção, principalmente para pessoas em cadeiras de rodas e aquelas com deficiências visuais.

Ao avaliar o critério de “Acessibilidade Universal”, foi constatado que as rampas, como as que levam aos blocos intermediários e à biblioteca, apresentam inclinação superior a 10%, ultrapassando o limite máximo de 8,33% (1:12), conforme a NBR 9050 (Figura 8). Além de não seguirem a inclinação recomendada pela norma, foi notado que as rampas se encontram diretamente com a entrada das portas, sem um patamar ou espaço nivelado antes da abertura, o que torna impossível para uma pessoa usando cadeira de rodas parar, manobrar e abrir a porta com segurança. Essa ausência de área de transição representa uma barreira física significativa, comprometendo a autonomia e a segurança na entrada e saída dos edifícios. Além disso, foi verificada a ausência de níveis intermediários para descanso, corrimãos duplos, guias de balizamento e pisos táteis de alerta tanto no início quanto no final das rampas. Também não existe continuidade no piso tátil direcional, o que prejudica a orientação de pessoas com deficiência visual. Essas irregularidades vão contra os fundamentos essenciais de acessibilidade universal estabelecidos pela NBR 9050 (2020) e pela NBR 16537 (2024), evidenciando que o trajeto não proporciona condições seguras nem acessíveis para todos os usuários.

**Figura 8** - Rampa do Bloco Principal.  
 Fonte: Campos, Soares e Tibúrcio (2025).

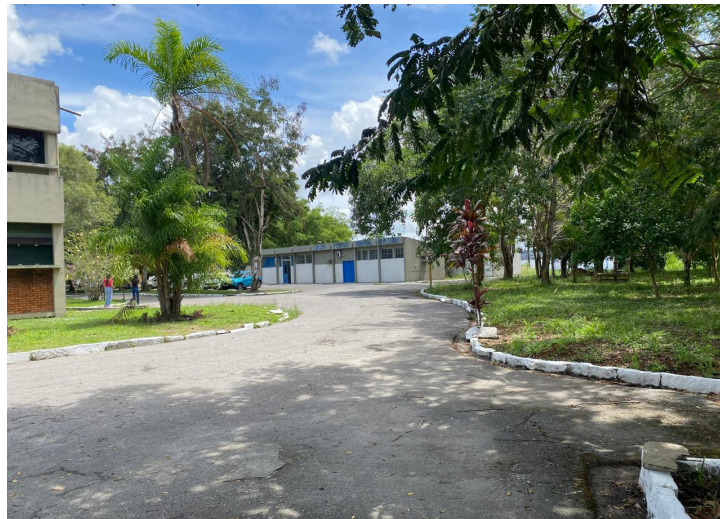
No que diz respeito às “Conexões Seguras”, a ausência de calçadas e faixas de pedestres ao longo do percurso torna as conexões e travessias inseguras. A falta de uma rota contínua e acessível entre os blocos força os pedestres a transitarem por áreas improvisadas, muitas vezes compartilhadas com veículos, o que representa um risco à segurança dos usuários, conforme ilustrado na Figura 9.

**Figura 9** - Trecho sem calçada ou faixa de pedestre.  
 Fonte: Campos, Soares e Tibúrcio (2025).

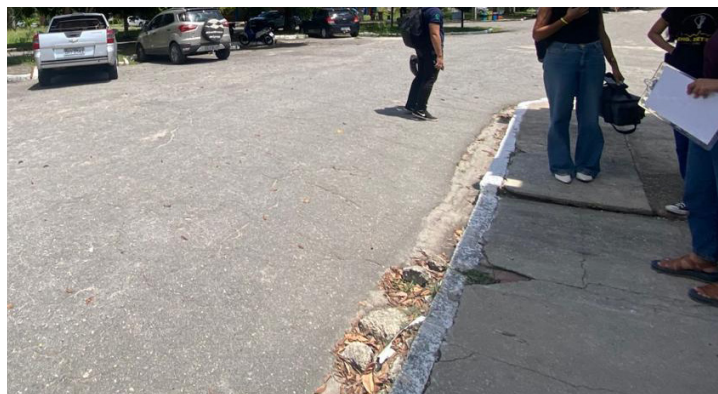
Sobre o aspecto da “Superfície Adequada”, observa-se que o pavimento das calçadas é irregular na maior parte do trajeto, apresentando fissuras, desníveis e buracos (Figura 10) que excedem o máximo tolerável de 1,5 cm, criando barreiras físicas para pessoas com mobilidade reduzida, o que contraria as especificações da NBR 9050. Esses problemas estruturais prejudicam não apenas a aparência do campus, mas também representam um risco direto à segurança dos pedestres, afetando ainda mais aqueles que possuem deficiência ou dificuldades de locomoção.

**Figura 10** - Calçada da biblioteca com fissuras.  
 Fonte: Campos, Soares e Tibúrcio (2025).

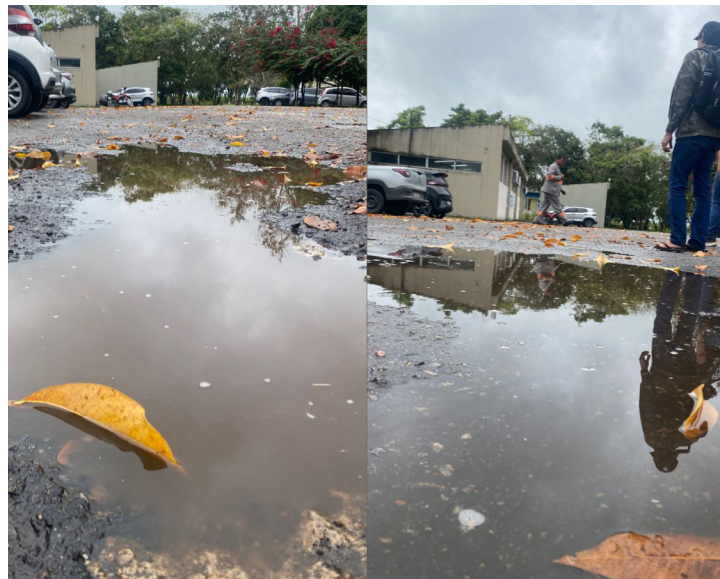
Finalmente, no que se refere à “Drenagem Eficiente”, constatou-se que o sistema de drenagem é insatisfatório, resultando em acúmulo de água durante as chuvas, como mostrado na Figura 11, o que transforma certas seções das calçadas em áreas inundadas ou lamacentas. Essa situação agrava as dificuldades de locomoção e pode tornar a mobilidade inviável em dias de fortes chuvas.

**Figura 11** - Acúmulo de água após chuva.  
Fonte: Campos, Soares e Tibúrcio (2025).
