ERGONOMIA NO AMBIENTE ESCOLAR: DIAGNÓSTICO DE UMA ESCOLA PÚBLICA DE FORTALEZA

SCHOOL ENVIRONMENT ERGONOMICS: ASSESSMENT OF A PUBLIC SCHOOL IN FORTALEZA

Este artigo tem como propósito apresentar o estudo realizado em uma escola pública da rede municipal de ensino da cidade de Fortaleza/CE, a partir da aplicação da Metodologia Ergonômica para o Ambiente Construído - MEAC proposta por Villarouco (2008). Reconhecemos a escola não apenas como um espaço de ensino, mas como um equipamento urbano essencial com impacto no cotidiano e nas experiências dos usuários no ambiente urbano. As etapas seguidas para a realização do estudo foram: Análise Global do Ambiente, Identificação da Configuração Ambiental, Avaliação do Ambiente em Uso, Percepção Ambiental do Usuário e Diagnóstico Ergonômico do Ambiente. Nesta última etapa, foi elaborado um diagnóstico, destacando alguns problemas encontrados e relacionando-os a recomendações para a adequação do espaço aos seus usuários, a fim de propor melhorias aplicáveis aos ambientes. Os resultados obtidos após a análise direcionam para a necessidade de melhorias em alguns aspectos, sobretudo relacionados a conforto e acessibilidade. Ressalta-se que o amb

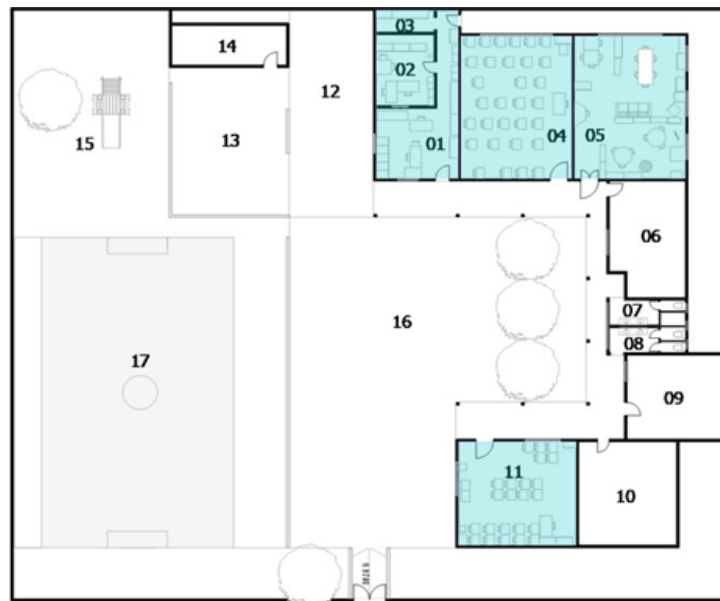
Figura 1 - Planta baixa da escola com ambientes analisados em destaque na cor azul.

Os ambientes estão distribuídos no espaço da escola (Figura 1) da seguinte forma: 01 - Secretaria; 02 - Diretoria; 03 - Depósito; 04 - Sala do 5º ano; 05 - Sala multiuso; 06 - Sala do 2º ano; 07 - WC Masculino; 08 - WC Feminino; 09 - Sala do 1º ano; 10 - Sala do 3º ano; 11 - Sala do 4º ano; 12 - Vestiário Funcionários/Reforço; 13 - Refeitório; 14 - Cozinha; 15 - Área de playground; 16 - Área de pátio; 17 - Quadra.

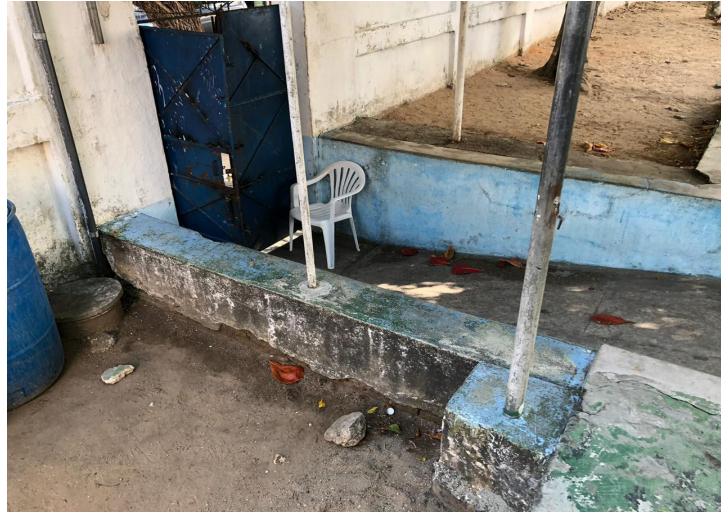
Figura 2 - Acesso principal da escola.
Fonte: Vasconcelos et al. (2025).

Foram encontrados diversos problemas de acessibilidade na escola, iniciando-se pela entrada, que se resume a um único acesso para entrada e saída – fluxo de alunos, pais e funcionários –, com uma rampa de inclinação de 35%, sem guarda-corpo nem corrimão (Figura 2). A escola apresenta desníveis nos locais de transição de ambientes, como por exemplo, do pátio para a circulação das salas (Figura 3), como também para a quadra e para o *playground*.

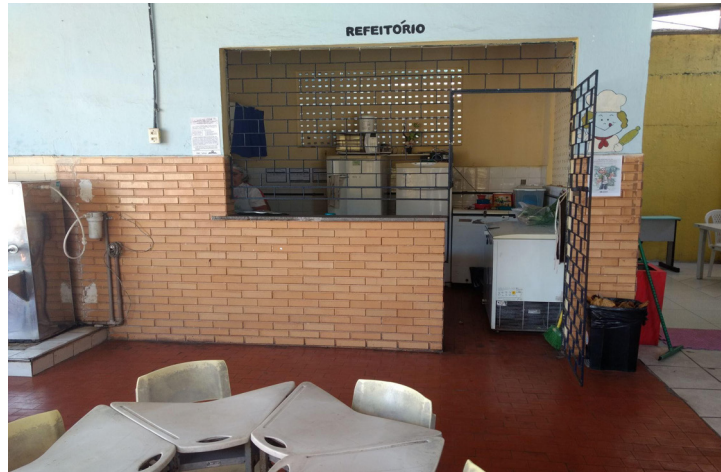
Figura 4 - Balcão do refeitório.
Fonte: Vasconcelos et al. (2025).

O mobiliário do refeitório tem dimensões exclusivas para crianças pequenas, e o balcão tem altura fora do recomendado pela ABNT NBR 9050:2015 (norma utilizada na pesquisa feita em 2019), medindo 1,07 m de altura, quando o ideal seria 85 cm, com superfície para aproximação horizontal (Figura 4). Além disso, a escola não possui banheiro nem sanitário acessível com entrada independente e nenhum tipo de sinalização tátil para pessoas com deficiência visual.

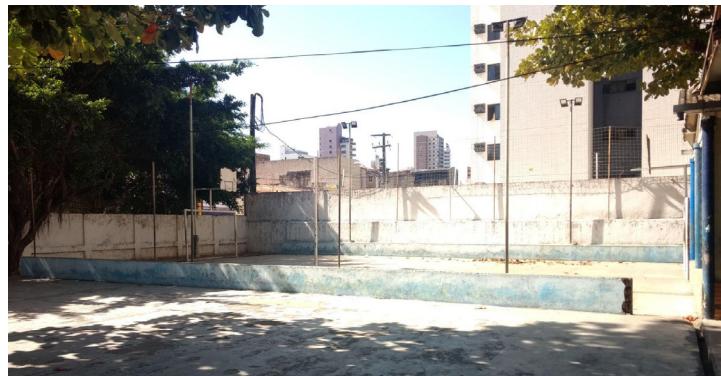
Figura 5 - Quadra .
Fonte: Vasconcelos et al. (2025).

Quanto à quadra, identifica-se que não possui alambrado de proteção, nem espaço para acomodação de pessoa em cadeira de rodas, onde possa assistir às atividades ali desenvolvidas de forma segura (Figura 5).

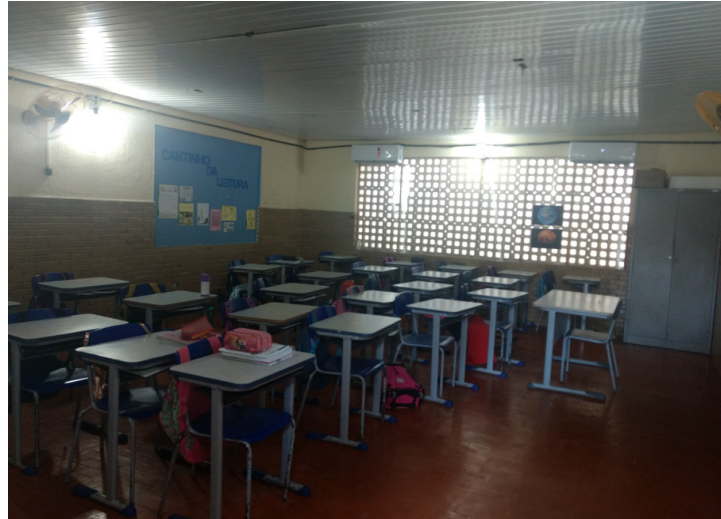
Figura 8 - Mobiliário da sala 5º ano.
Fonte: Vasconcelos et al. (2025).

Na sala do 5º ano, o mobiliário existente (Figura 8) é formado por armário em aço, quadro branco, 32 conjuntos de mesas e cadeiras para os alunos (na cor azul, indicados, segundo o fabricante para alunos com estatura de 1,59 m a 1,88 m), e conjunto de mesa e cadeira para o professor (Figura 9).

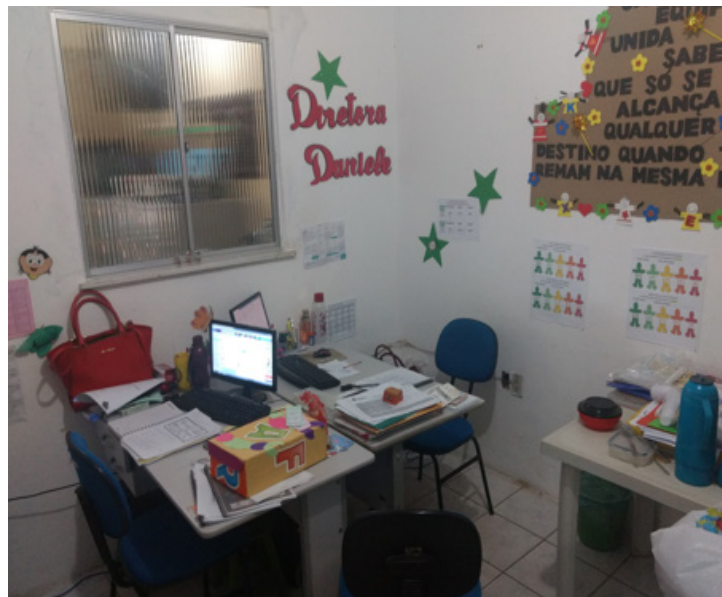
Figura 15 - Sala de diretoria.
 Fonte: Vasconcelos et al. (2025).

Na diretoria (Figura 15), existem três mesas, sendo uma de plástico (que serve de apoio para refeições) e as outras são de madeira com gaveteiro, quatro cadeiras de aço (sendo duas reguláveis) com assento acolchoado, quatro armários e duas estantes de aço e um gelágua, além de algumas caixas que estão alocadas atrás dos armários. O depósito, que fica após a sala da diretoria, é um espaço pouco visitado e lá se encontra além de algumas caixas espalhadas pelo chão, um armário e uma estante.

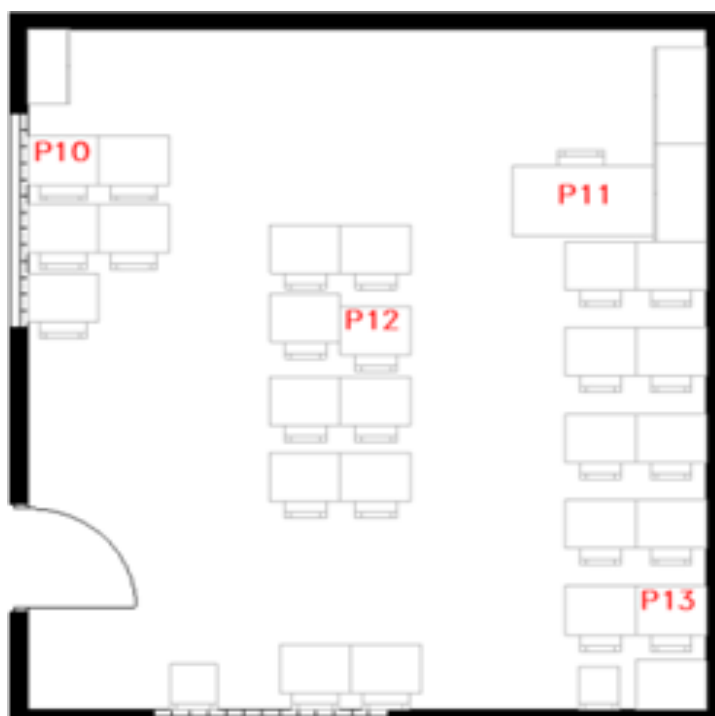
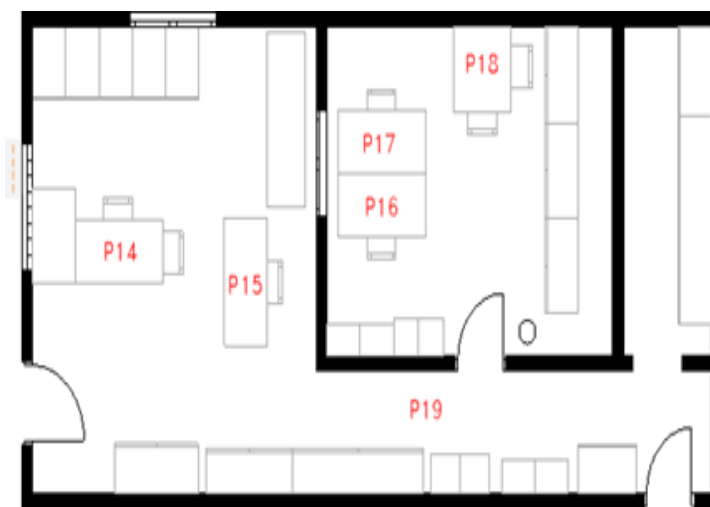
Os resultados obtidos foram comparados com os critérios estabelecidos pela Norma de Higiene Ocupacional nº 11 (NHO-11) da Fundacentro, publicada em 2018. Essa norma detalha os procedimentos para determinar a iluminância média em ambientes internos, visando garantir condições adequadas de trabalho e segurança. Ao observar que a iluminação não era uniforme em nenhum dos ambientes (existem diversas lâmpadas fluorescentes espalhadas pelos cantos das salas), optou-se por fazer a verificação em mais de um ponto para melhor analisar essa variação. A localização dos pontos pode ser verificada nas Figuras 16,17,18 e 19, e os valores obtidos, na Tabela 1.

Nenhum dos valores levantados correspondem aos níveis mínimos de iluminância descritos na NHO 11. Sabe-se que a iluminação artificial é a principal fonte de iluminação desses ambientes. Houve uma determinada variação dos valores em decorrência do horário de realização da medição. Isso pode ser explicado pela influência (mesmo não sendo tão intensa) da iluminação natural.

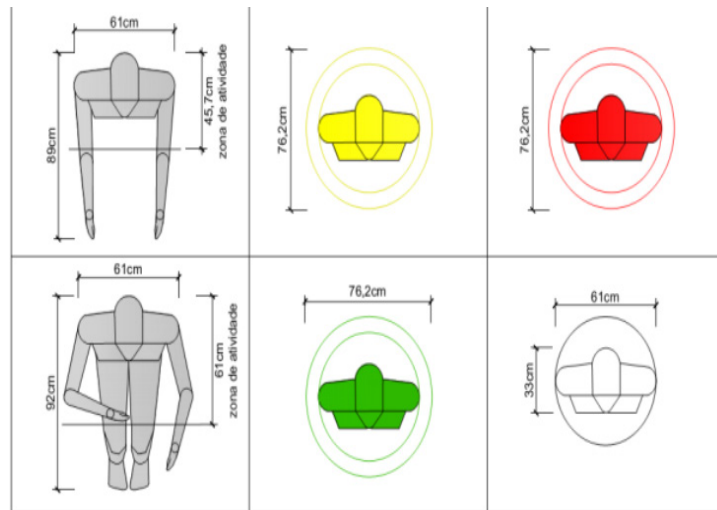
Figura 20 - Modelos Antropométricos adotados pelo MACHIA.
 Fonte: Barros e Seabra (2013)

As medidas utilizadas são com base nas dimensões de pessoa adulta, conforme apresentado na Figura 20.

O manequim na cor verde significa circulação adequada; na cor amarela, situação de atenção ou risco; na cor vermelha, situação inadequada. Quando utilizado na cor cinza, representa o usuário na situação de indivíduo parado, no entanto, este manequim não foi utilizado nos ambientes com predominância de usuários infantis, visto ser um modelo baseado nas medidas de um indivíduo adulto e não se adequar aos mobiliários do espaço. As Figuras 21, 22, 23 e 24 apresentam as plantas baixas com as representações desses modelos antropométricos:

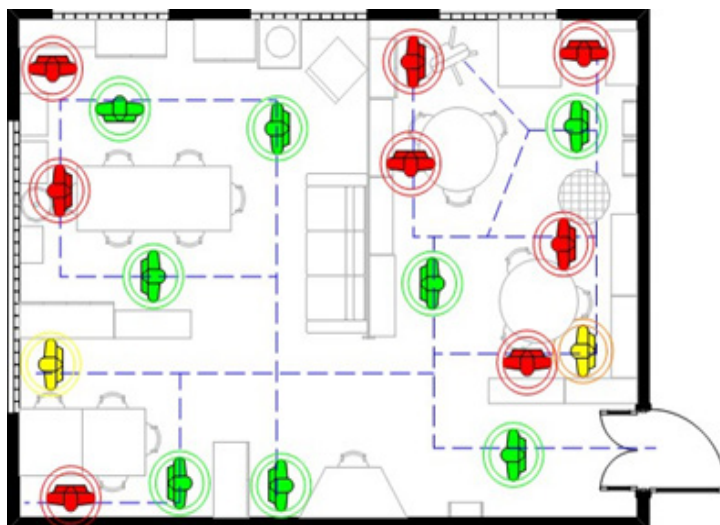
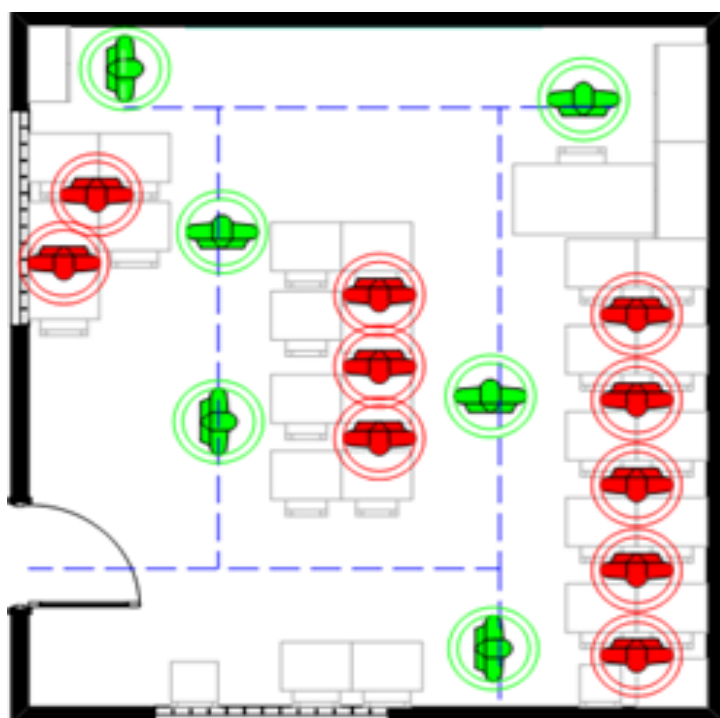
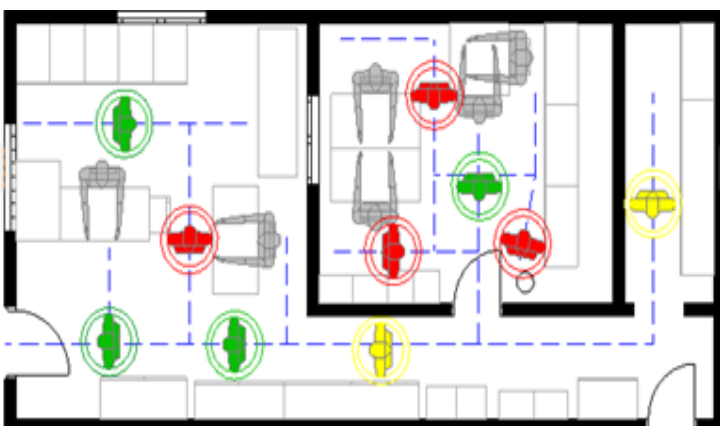
Verifica-se que as duas salas de aulas são os ambientes que apresentam mais situações inadequadas de circulação.
